Analisi del rilevamento microclimatico dell'ambiente della chiesa parrocchiale di Campiglia Cervo

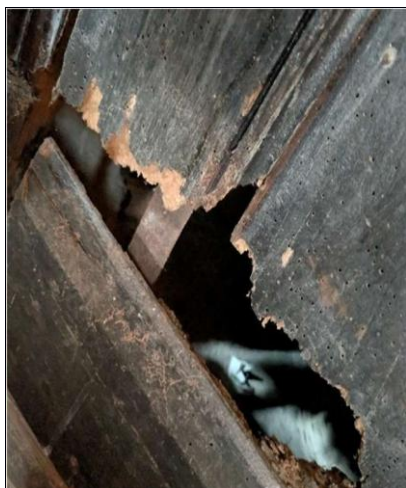
Attacchi di insetti xilofagi con perdita di materiale

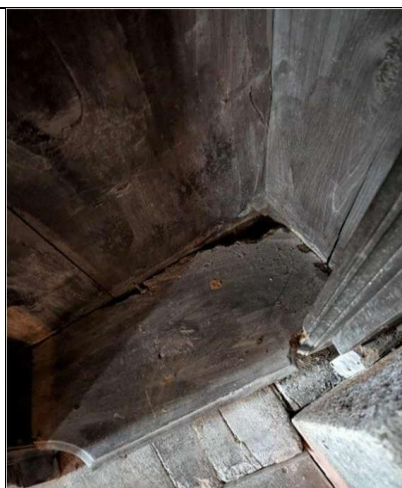
Sconnessioni, marcescenza

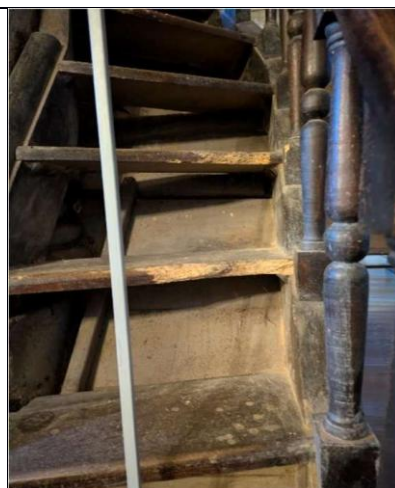
Attacchi di insetti xilofagi con perdita di materiale

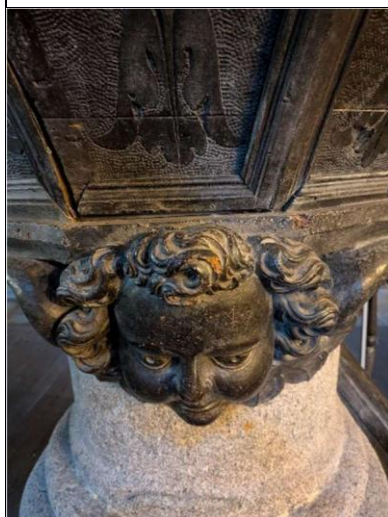
Attacchi di insetti xilofagi

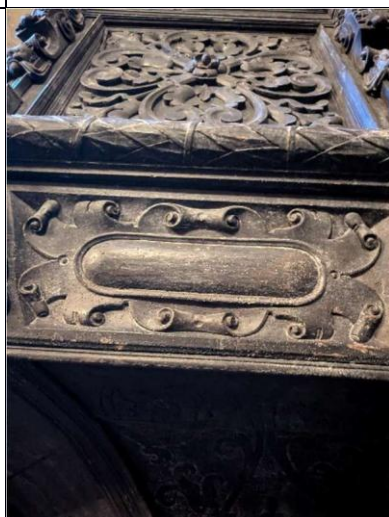
Attacchi di insetti xilofagi

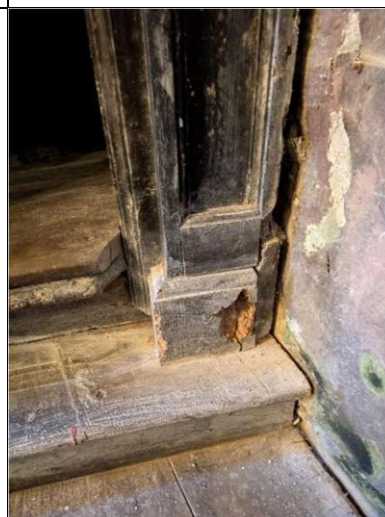
Sconnessioni, marcescenza. Si noti la situazione ben più grave degli intonaci a lato con la presenza di patina biologica.

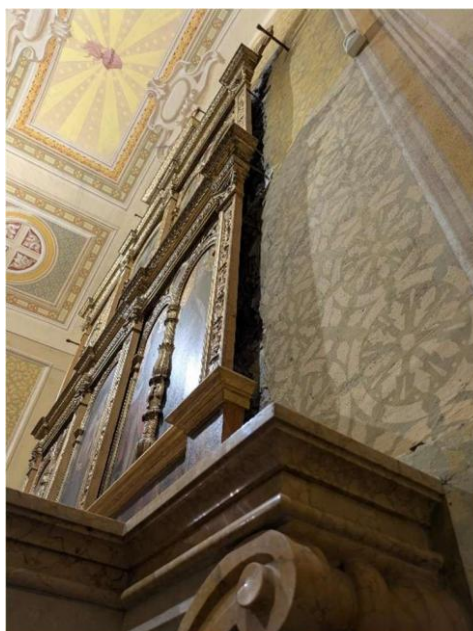
Il trittico di Bernardino Lanino sembra essere in buone condizioni grazie al distacco dalla parete; si ritiene tuttavia necessaria, al fine di una diagnosi, una ispezione ravvicinata e una indagine del retro, a 30 anni di distanza dal suo restauro.

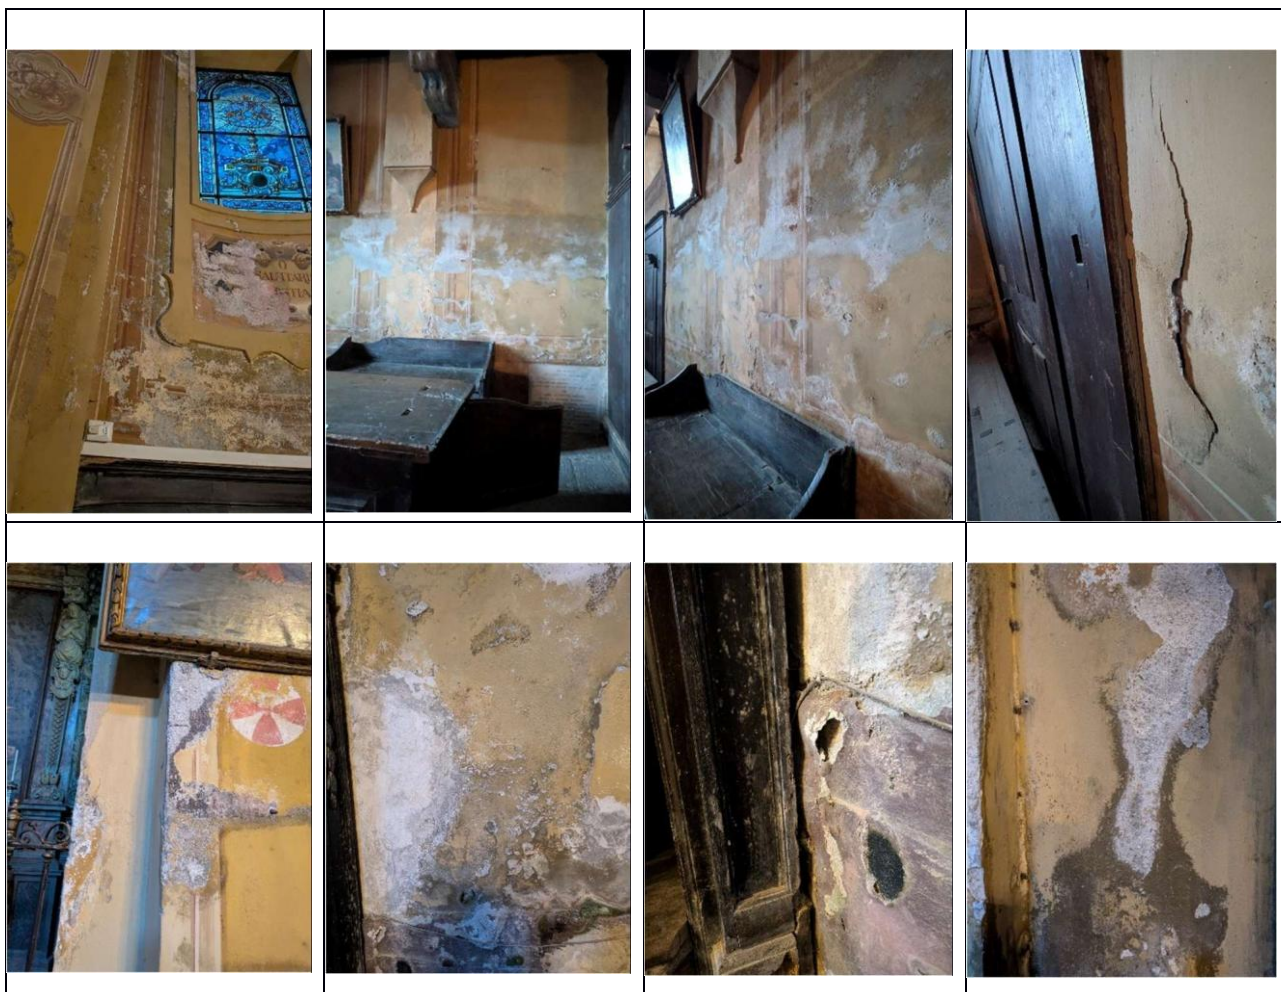
I materiali inorganici come gli intonaci

I livelli di umidità molto elevati provocano danni strutturali significativi all'intonaco, principalmente attraverso fenomeni di risalita capillare, condensa e cristallizzazione salina. I sintomi includono macchie, rigonfiamenti, distacchi e la formazione di efflorescenze saline.

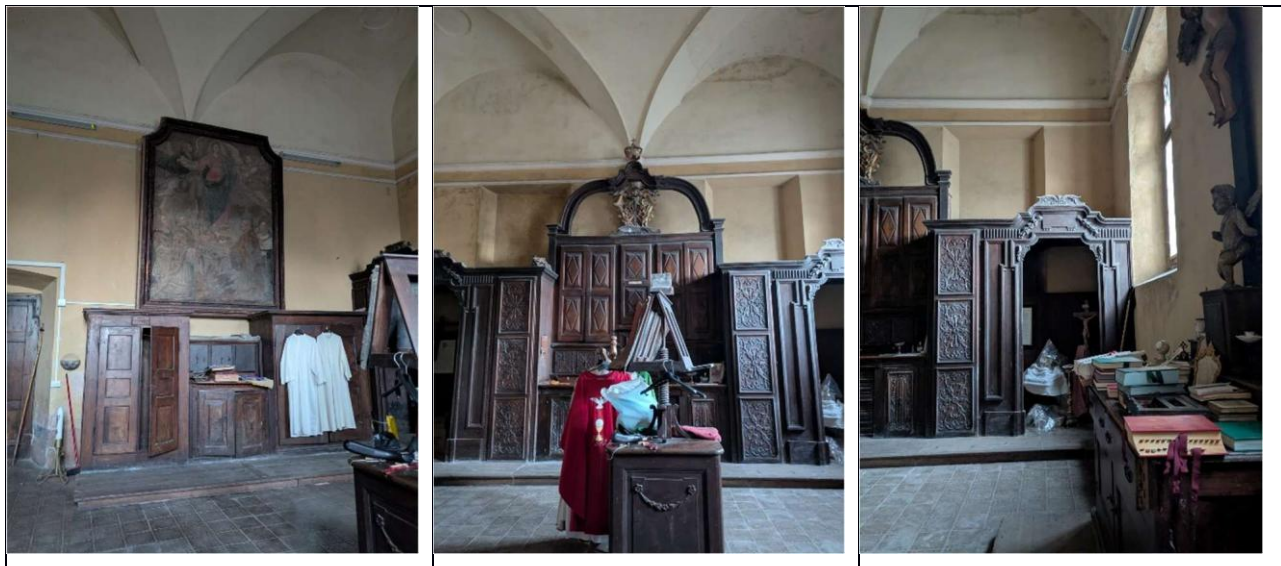
La situazione della sacrestia

L'ambiente della sacrestia non è stato monitorato, ma esso appare in condizioni conservative migliori probabilmente per un maggior ricambio d'aria attraverso le grandi vetrate e l'esposizione maggiore al sole sul lato Sud.

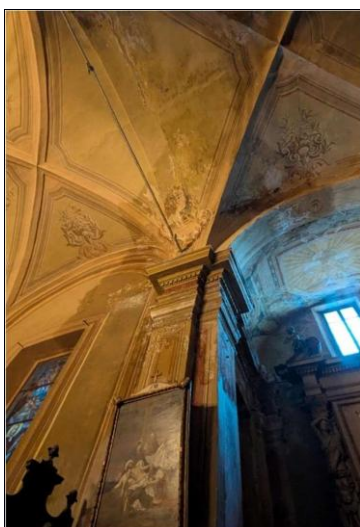
Questo fatto induce a pensare che le cause siano legate da un lato al mancato scambio tra interno ed esterno (poche aperture del luogo, poca ventilazione, nonostante lo stato dei serramenti poco ricambio di aria) e dall'altro ad una presenza di acqua legata a perdite dal tetto e da umidità di risalita alla base delle murature, causata anche dalla condizione esterna al piede delle murature. Altri fattori sono l'uso di materiali non traspiranti (intonaco a base cementizia visibile sulla facciata e boiserie in legno sulle pareti interne che sono utili per evitare l'effetto legato alla parete fredda, ma che lasciano "respirare" meno le murature). Vanno tenute in considerazione, infine, le percolazioni dal tetto e le condizioni generali dell'esterno.

Ingresso di acqua ancora in fase liquida (dunque recente)

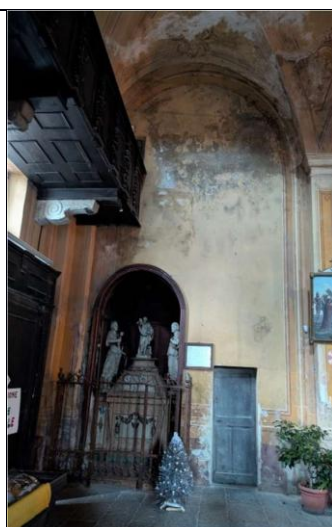
Effetti conseguenti all'ingresso di acqua in fase asciutta

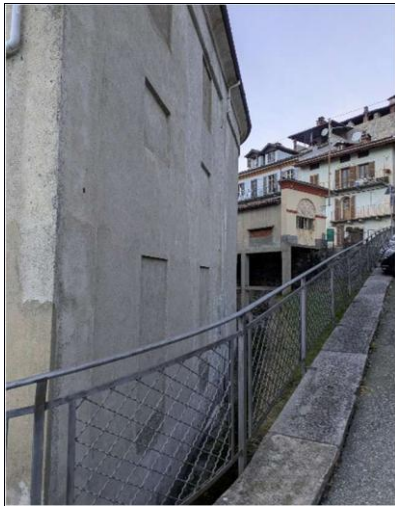
Presenza di terreno all'intorno

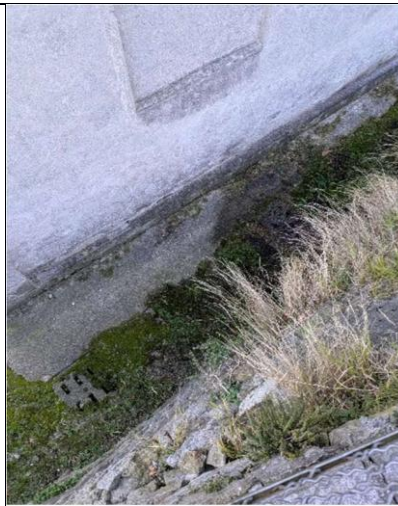
Presenza di fontana con acqua dispersa

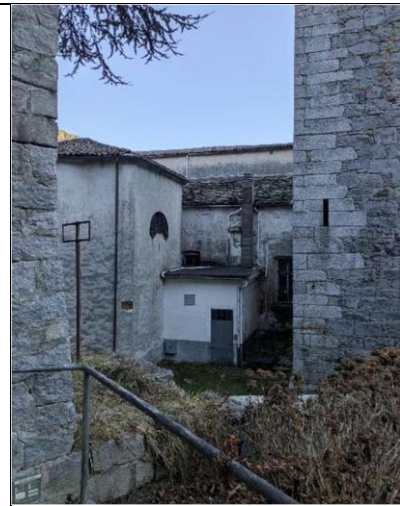
Terreno e mancanza di soleggiamento
