Analisi del rilevamento microclimatico dell'ambiente della chiesa parrocchiale di Campiglia Cervo

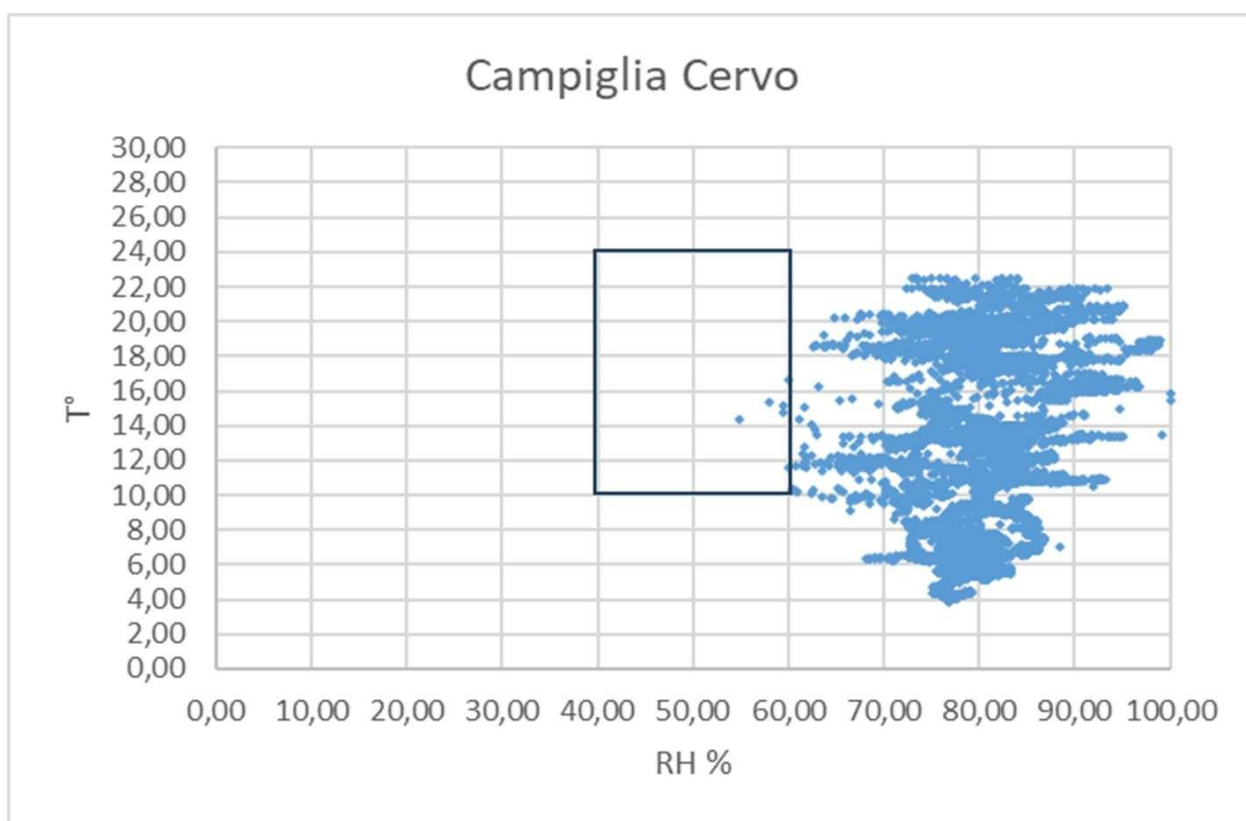
Il problema serio è dato appunto dalla UR che è al di fuori del range giudicato ottimale per il 99,9% del tempo, con un valore medio per ogni ora dell'anno pari quasi all'81%.

Se volessimo sintetizzare la condizione della nostra chiesa, il grafico sottostante mostra il rettangolo con linea nera corrispondente all'area di sicurezza in cui dovremmo trovare i valori di UR e T: risulta così immediato comprendere come in questo caso si sia sempre al di fuori.

Grafico che evidenzia per ogni ora di monitoraggio l'andamento della T e della UR.

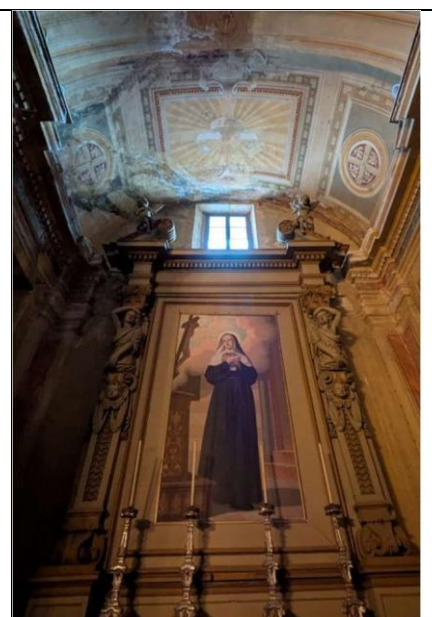
Questo fatto induce a pensare che le cause siano legate da un lato al mancato scambio tra interno ed esterno (poche aperture del luogo, poca ventilazione, nonostante lo stato dei serramenti poco ricambio di aria) e dall'altro ad una presenza di acqua legata a perdite dal tetto e da umidità di risalita alla base delle murature, causata anche dalla condizione esterna al piede delle murature. Altri fattori sono l'uso di materiali non traspiranti (intonaco a base cementizia visibile sulla facciata e boiserie in legno sulle pareti interne che sono utili per evitare l'effetto legato alla parete fredda, ma che lasciano "respirare" meno le murature). Vanno tenute in considerazione, infine, le percolazioni dal tetto e le condizioni generali dell'esterno.

Effetti conseguenti all'ingresso di acqua in fase asciutta
